旧八女郡役所の歴史的建造物 学術調査及び保存再生計画書

2011年5月
—NPO法人 八女文化振興機構—

■◀ 歴史的建築物の学術調査の実施（2010年6月～2011年1月） ▶

旧八女郡役所調査報告書

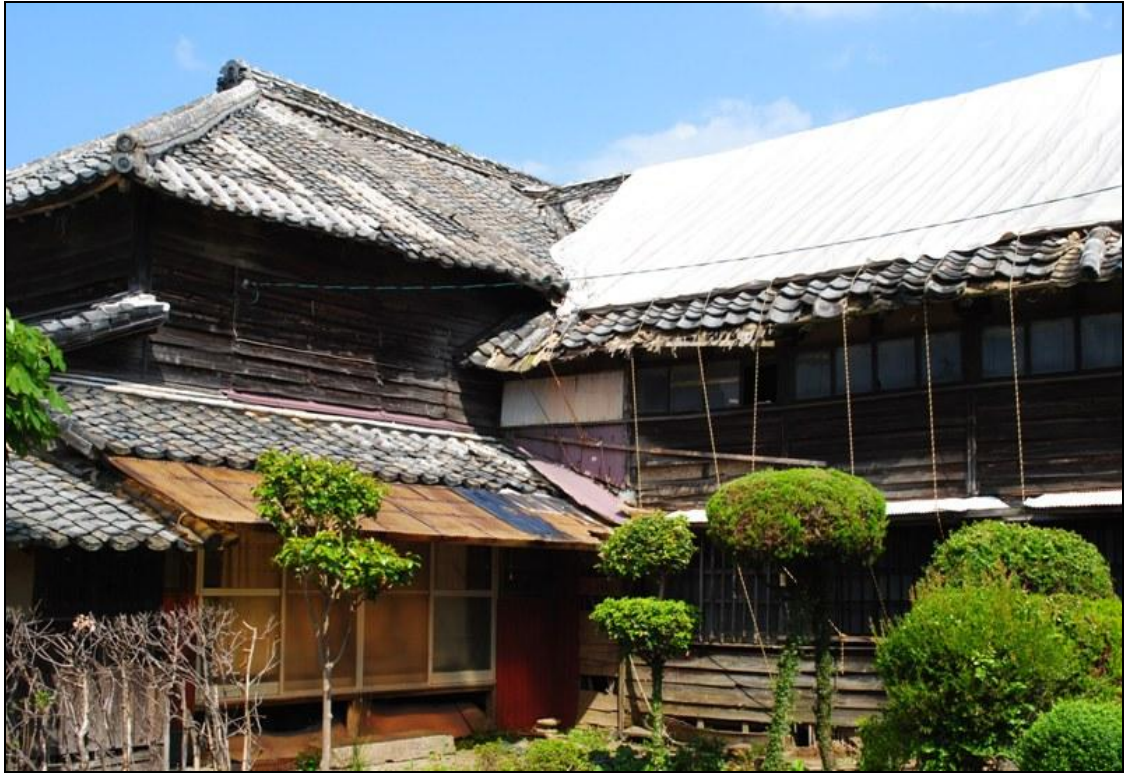
ただ、一部の軸組と屋根部分の傷みが激しく雨漏りしているので、活用するには大規模な修理が必要である。

北むねと南むねが交差する部分（雨漏り防止の防水シート敷設後）

しかし、市としての寄附受入れの返答がなかなか示されなかったため、私たちは、建物の保護のため応急的な雨漏りの防止策として「公益信託大成建設自然・歴史環境基金」の支援を受けて2009年12月屋根にシートを施しました。そして、所有者の意向（土地、建物を市又は公共的な団体に寄付したい）を尊重して、2010年12月寄附の受入れを決定しました。

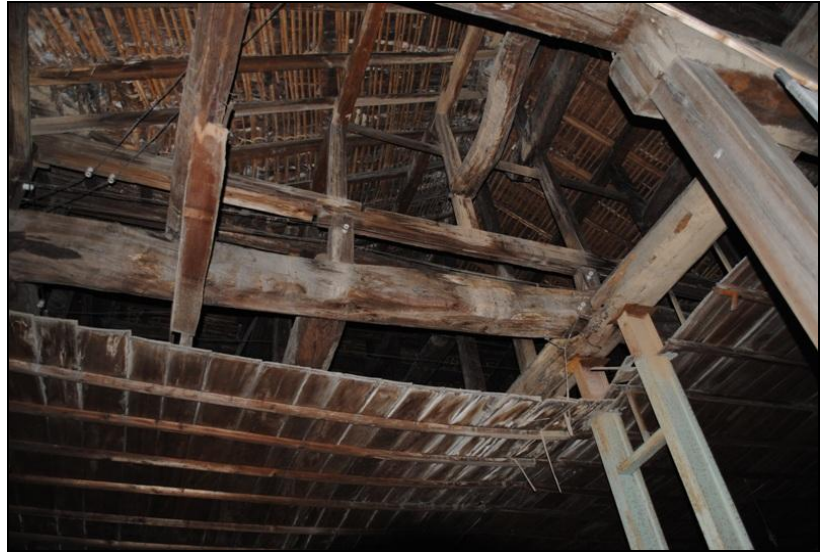
軸組は、北むねも南むねも3段の天秤梁からなる和小屋で、南むねの中央には中引梁（地元では牛梁と呼ぶ）が架かる。この梁は昭和の終わりの頃「を」通りの位置で折れてしまい、現在は鉄骨の柱で支えている。外壁と中央の大空間回りには1間おきに約150mm角の柱が建ち軸組の構成は折置き組である。しかし南むねの「う」通りから南側は京呂組となっており、隅木の痕跡があることから建物の初期は「う」通りまでであったのが、後に南側へ増築されてい

南むね小屋組、折れた梁を鉄骨柱で補強

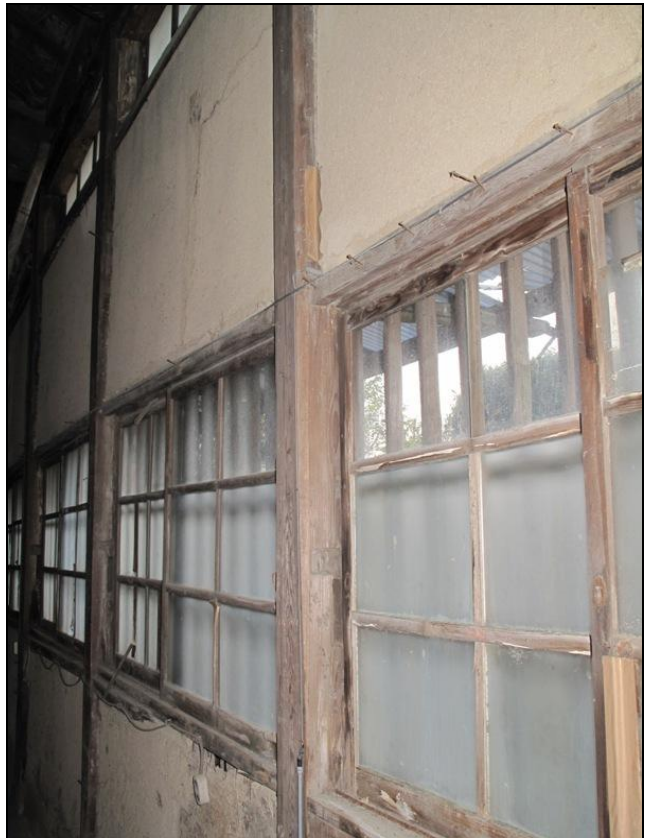
屋根構造は現在と変わらないが、「う」通りの上部に軒桁が存在すること及び隅木の痕跡があることから、南むねは「う」通りが外壁であった。北むね北側の「い」通りの下屋の柱は転用材が多く明らかに他の軸組の仕口と異なることから、初期は下屋が無く、千鳥破風の玄関ポーチが建てられていた。その玄関ポーチから階段で床の張られた室内ホールに上がり、その先には引き違い戸で仕切られた執務室があった。執務室は「十二」通りと「十四」通りの間が中廊下で、その廊下に面して執務室があった。中廊下の太柱には壁や戸の痕跡がなく、従って執務室と中廊下は壁も戸もないオープンな空間で、おそらくカウンターで仕切られていたと考えられる。床高は痕跡から礎石より604mmの高さあったことがわかる。東側と西側の窓も現在とは異なり、柱に残る敷居と鴨居の跡から床から約964mmの高さまで腰壁があり、そこから1,212mmの高さの引き違い窓が設けられていた。天井は現在の位置と同じであり、床からは3,200mmの高さであった。

かつての窓の敷居と鴨居の痕跡がある柱

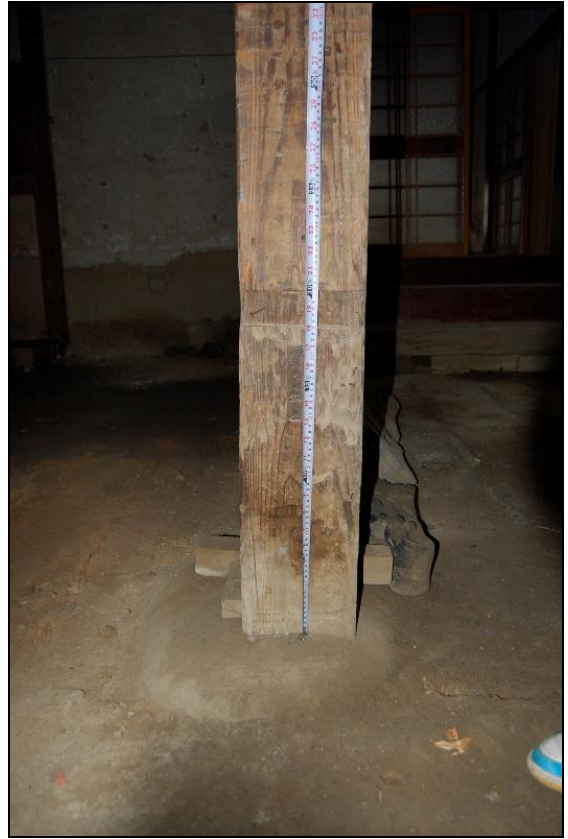
平面は北むねと南むねを南北に貫くソーコの大きな空間があり、北むねではその大空間の東側と西側に住宅が配置されている、東側には2階部分がある。南むねも「の」通りから南は改修されて2層の住宅となり、さらに1階部分は西側へ増築されている。3家族が住む貸家になっていた。3家族とも主に北むね中央の玄関から大空間に入り、それぞれの貸家に出入りしており、各家の玄関は大空間側に設けてある。現在大空間は土間となっているが、柱には床板と大引の痕跡があり元は床が張られていた。

床板の痕跡がある太柱
